<p><b>cetursa</b> sierra nevada - Andalucía</p>	<p align="center"><b>PLIEGO TECNICO REPARACIÓN PORTÓN TELESILLA STADIUM SUPERIOR 2.019</b></p>	<p>Autor: Alvaro Fernández Fecha creación: 26 junio 2019 Revisado: Lucía Martín Página 1 de 3</p>
---	--	---

El objetivo del presente Pliego Técnico es describir las características, necesidades técnicas y el alcance para la realización de la reparación del portón de la estación superior del Telesilla Stadium, ubicado en la zona de Borreguiles, a una altura de más de 3.000 m s.n.m.

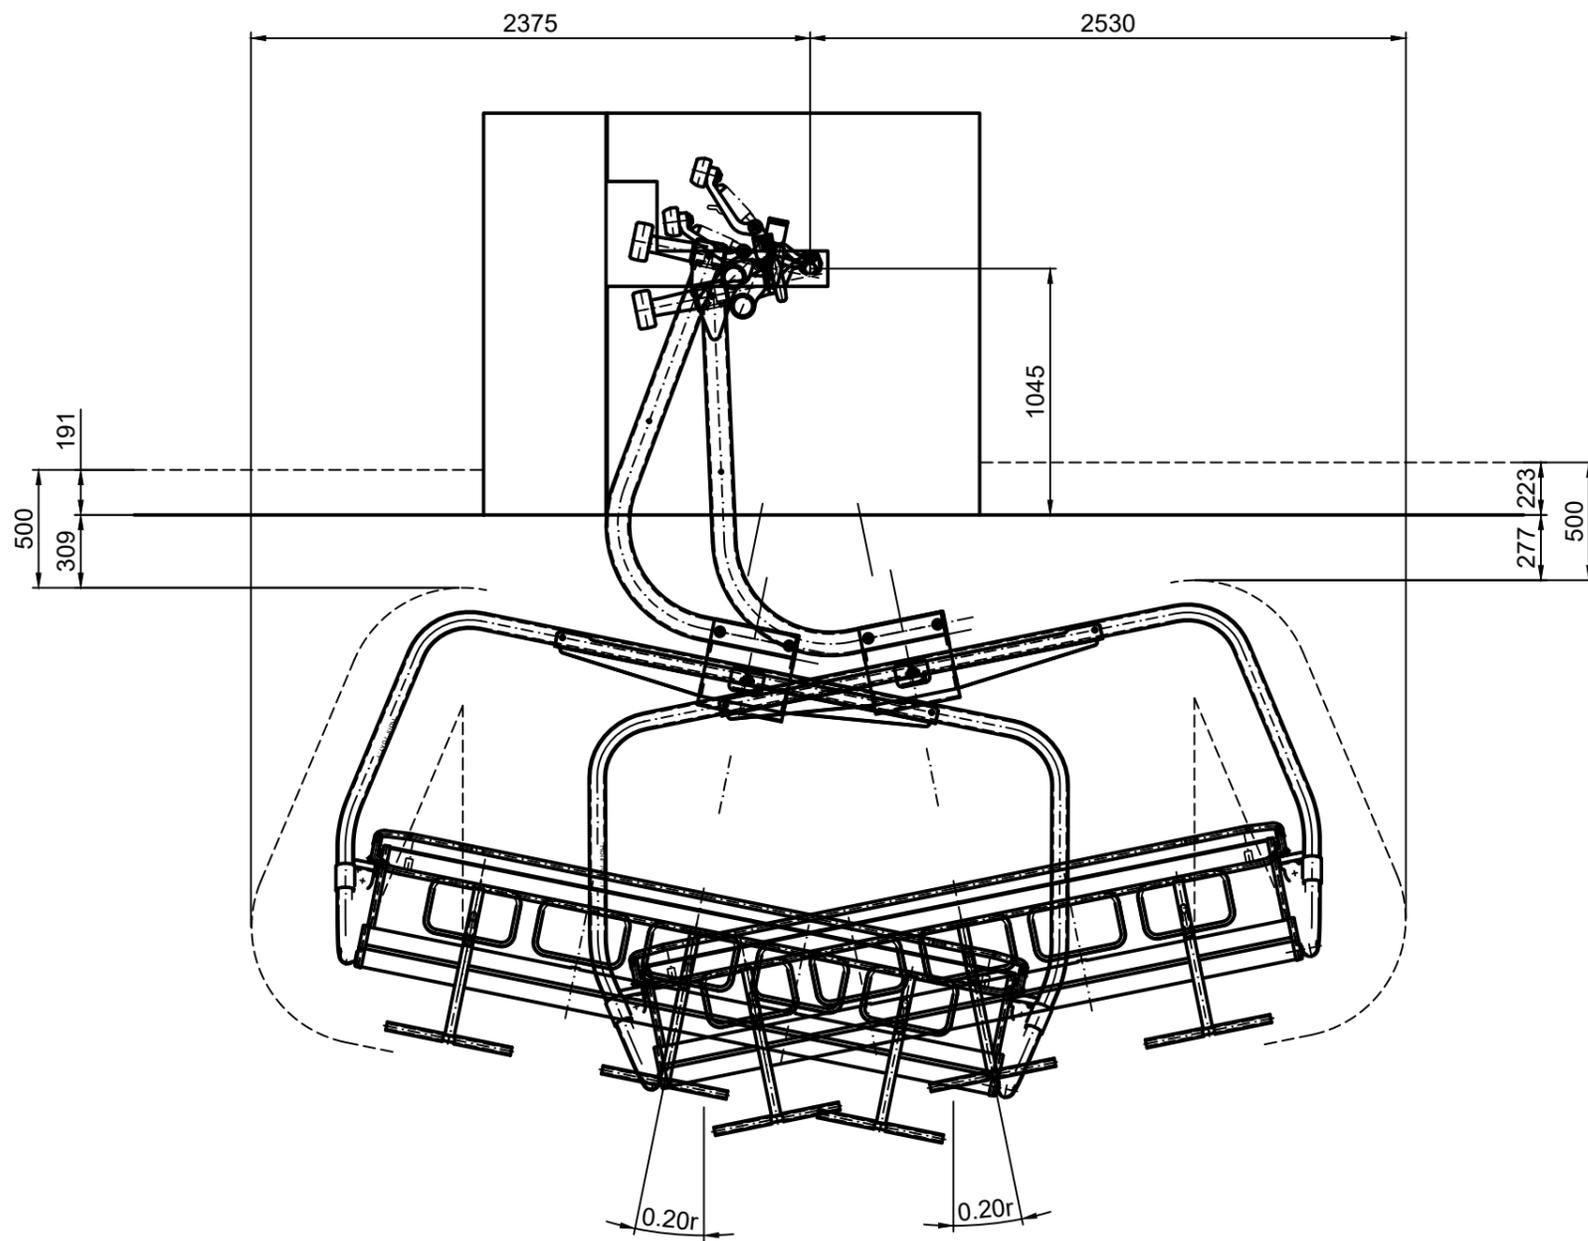
ENTRADA

**Entrada de sillas:** máximo inclinación permitida con clientes 0.20r; máxima inclinación permitida sin clientes 0.35 rad (línea discontinua del plano). En este caso, 0.35rad, debe existir un espacio libre en vertical de 500mm hasta el marco del portón.

Por tanto, se debe modificar el portón, tanto en entrada como en salida para dejar el gálido en las condiciones de seguridad más rigurosas.

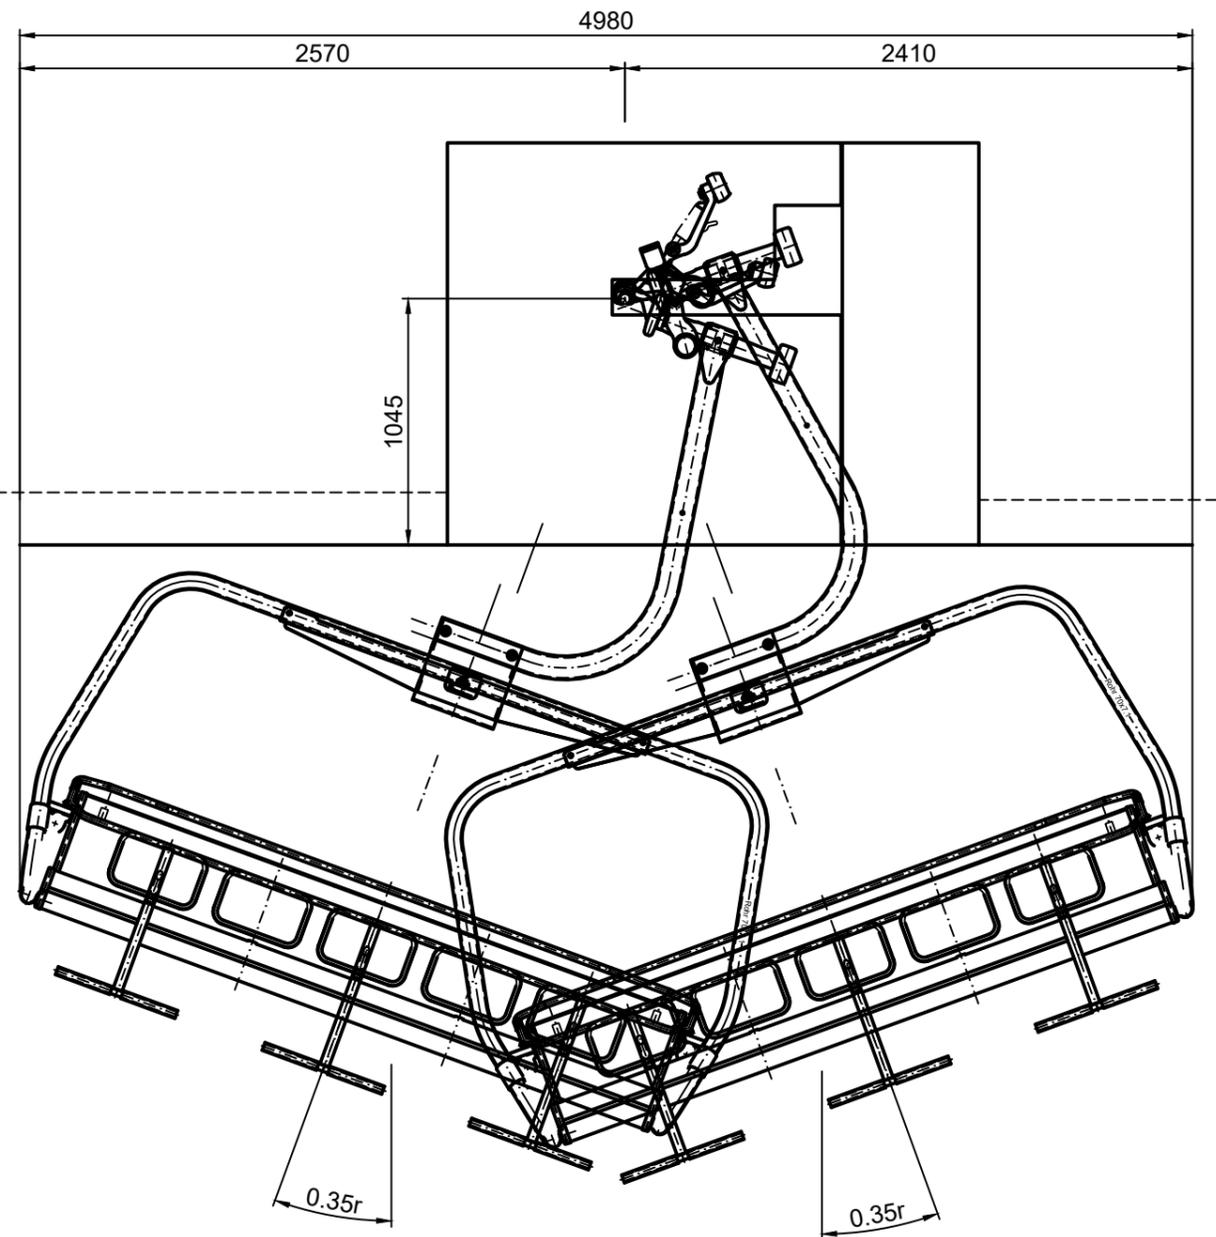
SALIDA

**Salida de sillas:** como este remonte no tiene transporte de personal en bajada, la silla se considera vacía, 0.35rad de ángulo máximo de inclinación.
